## ANALISIS PERUBAHAN BIDANG TANAH TERDAFTAR AKIBAT GEMPABUMI DAN LIKUIFAKSI PALU TAHUN 2018

Hartato Kurniawan Ratode  
Tanjung Nugroho  
Yendi Sufyandi  
Sekolah Tinggi Pertanahan Nasional

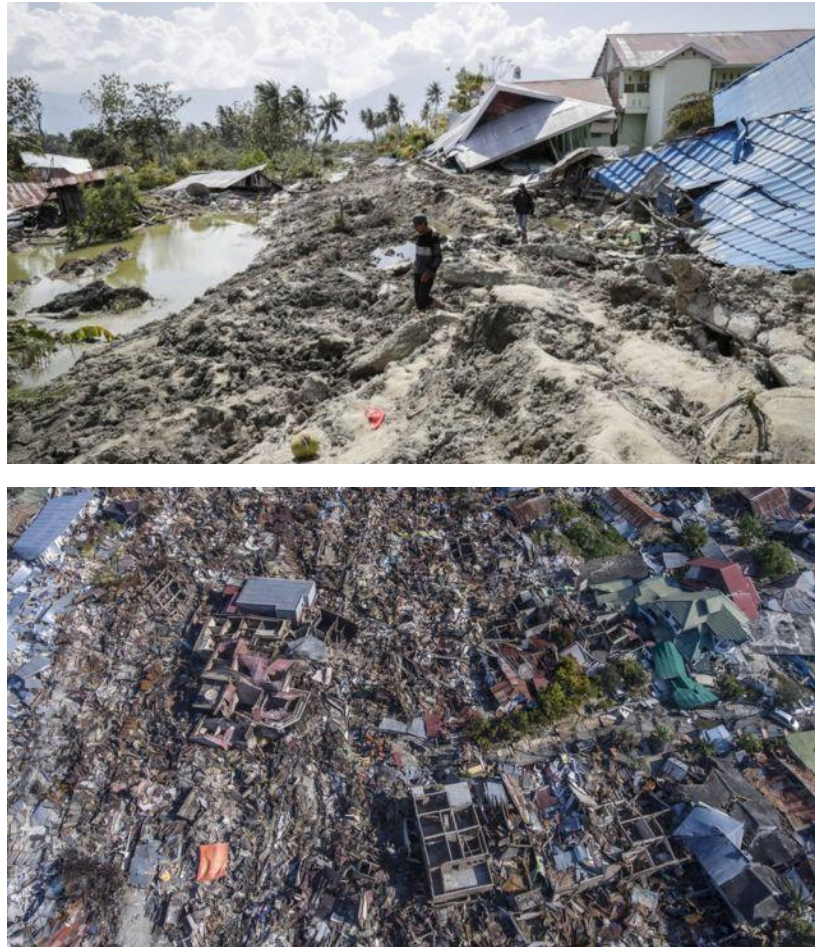
Akibat yang ditimbulkan dari likuifaksi sangat besar. Kerusakan di Balaroa meliputi area sekitar  $34,5$  Ha dan keliling  $2,5$  km, sedangkan di Petobo meliputi area sekitar  $158$  Ha dengan keliling  $6,58$  km (Tim Pusat Studi Gempa Nasional 2018). Kondisi penggunaan tanah secara umum di kedua wilayah berupa permukiman. Besarnya kerusakan tersebut tidak dapat dilepaskan dari faktor geologi dan hidrologi yang ada di wilayah tersebut sehingga keduanya memiliki tingkat kerentanan likuifaksi tinggi (Soekamto dkk 1973; Zefitni 2013).

Gambar 2. Dampak likuifaksi di kelurahan Petobo (atas) dan Balaroa (bawah)

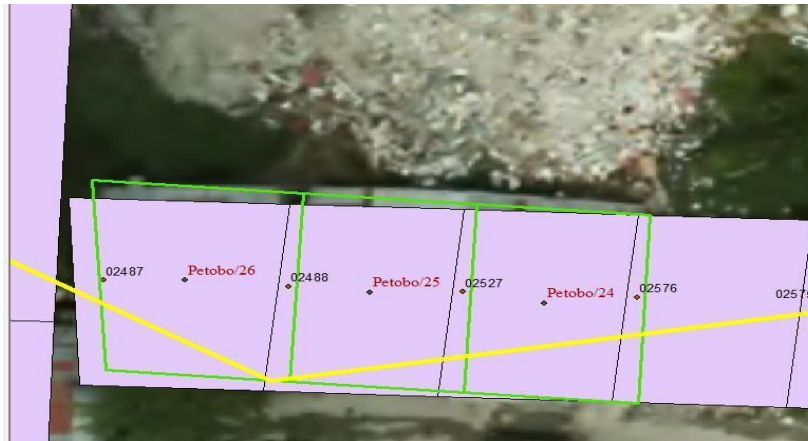
- a. Bidang tanah tetap, yaitu bidang-bidang tanah yang posisi, bentuk, dan sisi bidang tanahnya diasumsikan tidak berubah dan tidak dipengaruhi oleh likuifaksi. Gambar 4 menunjukkan hasil *overlay* antara bidang tanah unduhan GeoKKP dan bidang tanah hasil pengukuran. Unduhan GeoKKP ditunjukkan dengan bidang tanah yang

memiliki NIB, yaitu NIB.02527, 02488, dan 02487 sedangkan hasil ukuran ditunjukkan dengan garis warna hijau. Tidak ada perubahan batas yang signifikan mengingat titik batas ketika dilakukan pengukuran masih dapat diidentifikasi oleh penunjuk batas atau pemilik tanah.

Gambar 4. Identifikasi kategori bidang tanah tetap.  
Sumber: Dokumentasi Peneliti (2020)

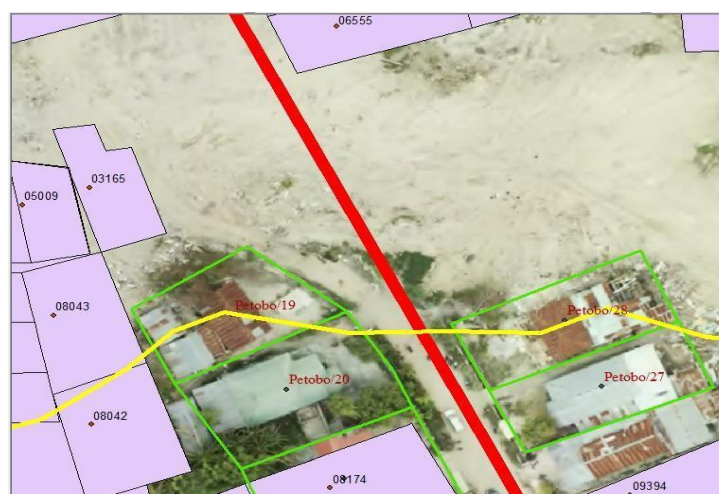
- b. Bidang tanah berubah sisi, yaitu pergeseran beberapa titik batas bidang tanah yang berakibat pada perubahan bentuk bidang tanah. Gambar 5 menunjukkan perubahan sisi bidang tanah, Petobo/19 dan Petobo/20, terhadap jalan. Bentuk jalan sebelum terjadinya bencana jalan mengikuti pola garis berwarna merah. Likuifaksi berakibat pada pergeseran bentuk atau pola jalan, demikian juga salah satu sisi pada bidang tanah.

Gambar 5. Identifikasi perubahan sisi bidang tanah.  
Sumber: Dokumentasi Peneliti (2020)

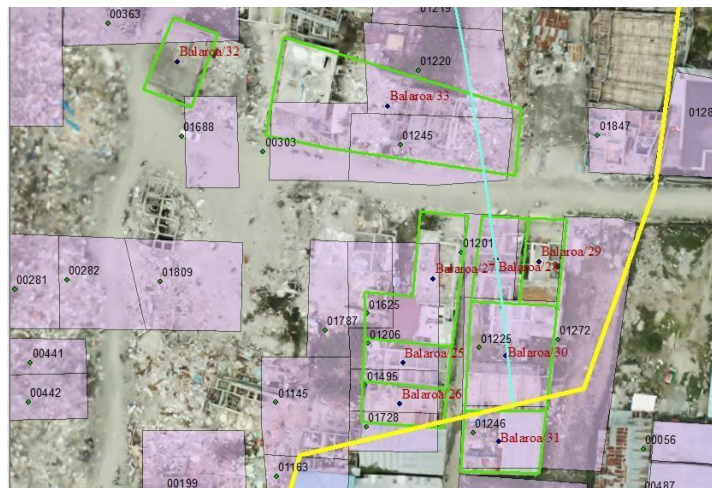
- c. Bidang tanah bergeser, yaitu bidang-bidang tanah yang mengalami perubahan atau pergeseran secara menyeluruh (*missplacing*). Gambar 6 menunjukkan beberapa bidang tanah yang bergeser, seperti bidang tanah Balaroa/32 yang posisinya bergeser signifikan dari posisi asalnya di NIB.01688 dan Balaroa/33 yang bergeser dari posisi NIB.01245 dan NIB.00303. Pengukuran bidang tanah dapat dilakukan oleh peneliti berdasarkan penunjukkan puing-puing bangunan atau tembok pagar oleh para pemilik bidang tanah.

Gambar 6. Identifikasi pergeseran bidang tanah.  
Sumber: Dokumentasi Peneliti (2020)

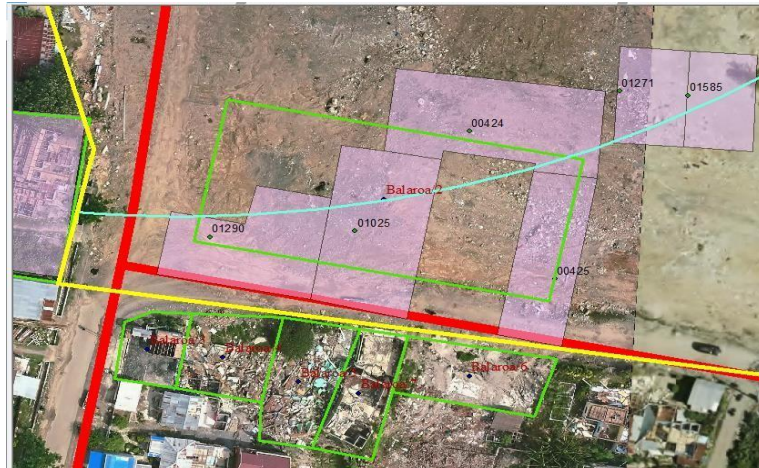
- d. Bidang tanah tidak teridentifikasi, yaitu bidang-bidang tanah yang titik batasnya sudah tidak dapat diidentifikasi kembali karena perubahan struktur dan kondisi geografi tanah. Pengukuran bidang tanah Balaroa/2 dapat dilakukan karena beberapa pemilik tanah mulai mendirikan bangunan dengan memperkirakan posisi tanah miliknya (Gambar 7). Walaupun Petobo dan Balaroa telah ditetapkan sebagai zona merah likuifaksi dan dihimbau untuk tidak digunakan kembali sebagai wilayah permukiman, hal ini tidak dihiraukan oleh beberapa pemilik bidang tanah.

Gambar 7. Sampel bidang tanah yang batasnya tidak dapat diidentifikasi  
Sumber: Dokumentasi Peneliti (2020)

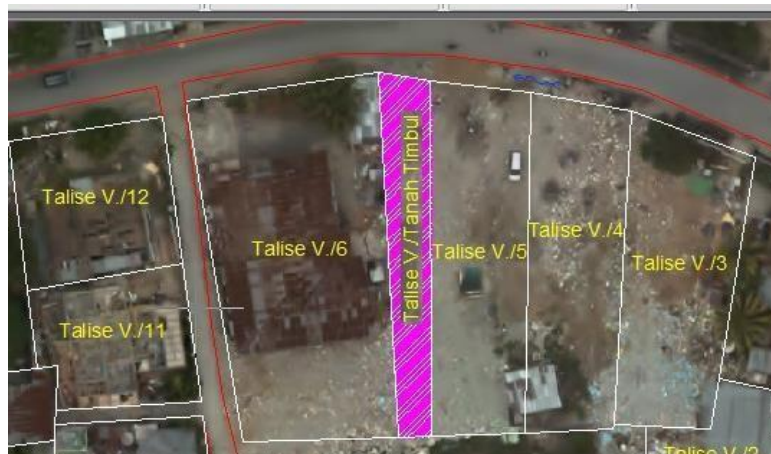
Perubahan dan pergeseran bidang tanah untuk zona *pasca* gempabumi dilakukan di wilayah Talise Valangguni. Dari hasil peninjauan lapangan menunjukkan bahwa bidang-bidang tanah mengalami pergeseran bersama dengan bangunan di atasnya. Akibat dari pergeseran tersebut adalah munculnya ruang/bidang baru tanpa klaim pemilik (Gambar 8). Menyikapi kondisi demikian maka dibutuhkan strategi dan kebijakan pertanahan khusus agar di masa depan tidak memunculkan permasalahan sosial terkait batas dan luasan bidang tanah.

Gambar 8. Bidang tanah tanpa klaim pemilik.

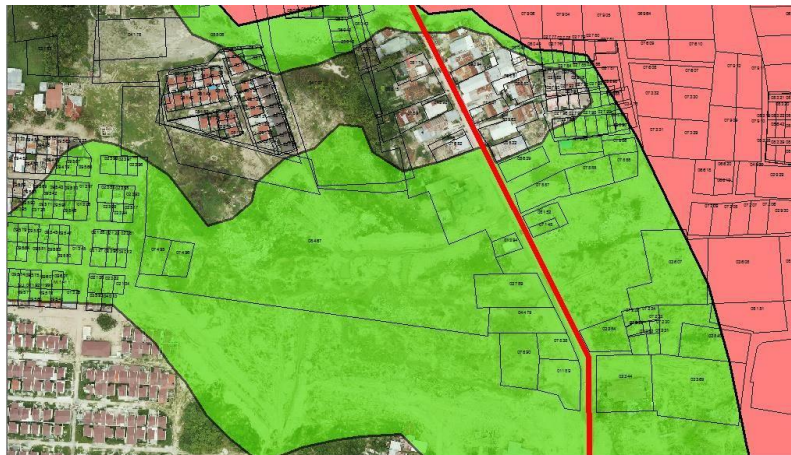
Gambar 9. Zona prediksi wilayah permukiman  
Sumber: Dokumentasi Peneliti (2020)

Gambar 9 menampilkan zona likuifaksi, dengan area warna merah muda merupakan area yang terdampak paling parah dibandingkan area berwarna hijau. Dengan tingkat keparahannya tersebut maka dibutuhkan kebijakan khusus terhadap bidang-bidang tanah yang ada di dalamnya, sedangkan di area berwarna hijau masih dimungkinkan dilakukan pengukuran ulang atau rekonstruksi batas mengingat sudah mulai didirikannya sejumlah bangunan dan dibukanya kavlingan tanah. Dari sejumlah 2.644 bidang tanah yang terdampak likuifaksi di wilayah Balaroa dan Petobo hanya sejumlah 506 bidang tanah atau sekitar 19,14% dengan kondisi masih berpotensi untuk dikembalikan batasnya atau dapat dilakukan pengukuran ulang dan dihuni kembali, sedangkan sisanya perlu dicarikan tempat baru yang lebih aman untuk dijadikan tempat hunian (Tabel 3).

Terhadap bidang tanah yang sudah terdaftar dan masih aktif status haknya akan dilayani rekonstruksi batasnya. Rekonstruksi ini dianggap penting karena pada bidang yang telah direkonstruksi dapat digunakan sebagai acuan penentuan batas bidang tanah lainnya. Namun demikian, rekonstruksi dapat dilakukan sepanjang kondisi di lapangan memungkinkan. Apabila tidak memungkinkan maka dilakukan pengukuran ulang batas bidang tanah berdasarkan kondisi fisik yang ada di lapangan dan dengan sepengetahuan

pemilik tanah dan tetangga bersebelahan. Pengukuran ulang dilakukan dalam rangka *updating* atau perbaikan data spasial bidang tanah terdaftar.
